Comitato di Quartiere  
"Colli Aniene"

## PERCORSO CICLOPEDONALE TOGLIATTI-CERVELLETTA

### ***Studi e proposte per godere di un'opera pubblica***

Roma - Novembre 2011

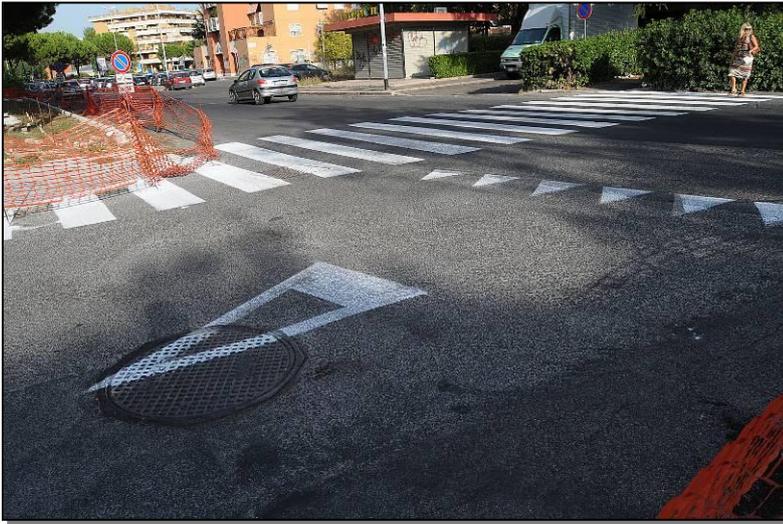
Qui a fianco ecco come compare la **segnaletica orizzontale** per l'automobilista che si immette da via Balabanoff su via Bardanzellu per girare a sinistra. Uno spazio minimo piuttosto pericoloso. Auto che si immette a 45°, senza visibilità sulla ciclabile, con visibilità ridotta per il controllo del traffico proveniente dalla sua destra e con l'avantreno già sopra le strisce pedonali.

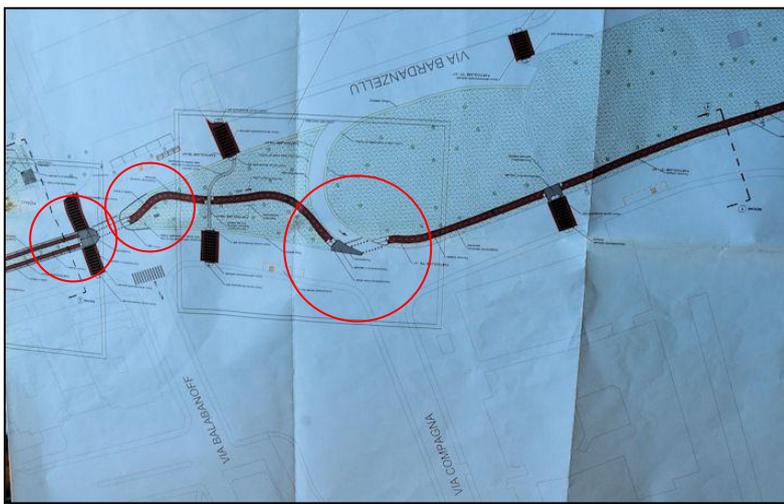
Questa è la planimetria di riferimento di una parte dei lavori realizzati. Notiamo l'aggiunta dei **2 denti** all'aiuola centrale. Le **strisce pedonali** all'estrema sinistra del disegno erano previste più a sinistra di quanto vediamo nella foto sopra, a tutela dei pedoni per un più sicuro attraversamento. Il dente aggiunto in basso a destra sull'isola centrale è un elemento di estremo pericolo sia per gli automobilisti che per i ciclisti. E' un percorso ciclopedonabile assurdo e inaccettabile.

- Riportare l'isola centrale al suo originale disegno eliminando i due denti che creano enormi difficoltà e pericolo alla circolazione sia ciclistica che automobilistica nonché pedonale.

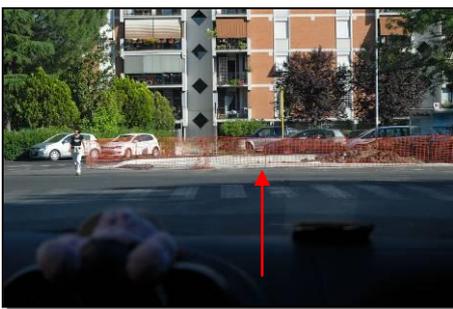
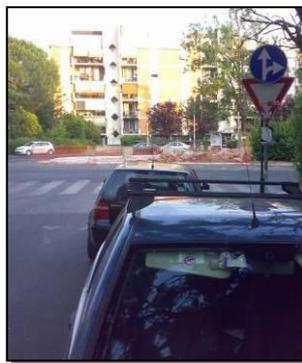
Questo è quanto vede di fronte a se l'automobilista che proviene da via Balabanoff e vuole poi girare a sinistra per immettersi su via Bardanzellu. E' obbligato ad abbandonare il naturale percorso per fare **un tratto contromano** e inserirsi nell'incrocio a **45°** portando le ruote anteriori sulle strisce pedonali, impossibilitato ad affrontare l'incrocio a 90°. Questo avviene perché il normale e naturale senso di marcia viene bruscamente ed innaturalmente interrotto dalla nuova isola che obbliga ad una inconsueta manovra.

- Allungare la piccola isola centrale di sinistra (quella a forma di sigaro) fino a coprire la luce di mezza carreggiata di via Balabanoff. Questo semplice intervento:

- Mette in sicurezza le strisce pedonali e quindi i pedoni
  - Permette alle auto provenienti da via Balabanoff e dirette a sinistra su via Bardanzellu di impegnare l'incrocio a 90° con ampia visibilità sulla loro destra.

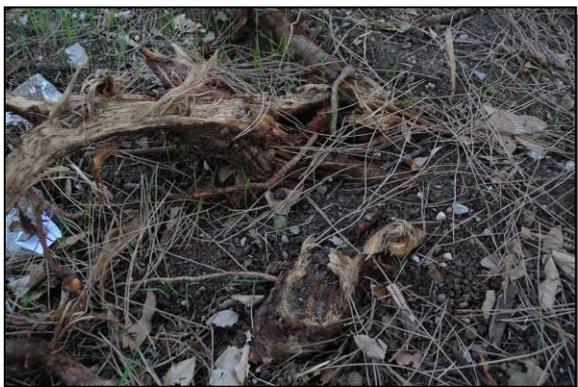
Quando gli operai, continuando il lavoro, iniziarono a scavare nella parte dell'aiuola spartitraffico dopo l'incrocio con via Balabanoff, la prima cosa che saltò all'occhio fu il taglio fatto delle **radici** dei pini durante lo **scavo** di circa 50 cm necessario per gettare poi il manto della pista ciclabile. Preoccupati siamo andati a verificare la parte completata sull'isola centrale, ed abbiamo constatato che è stato utilizzato il medesimo approccio. Radici tagliate e fuori terra.

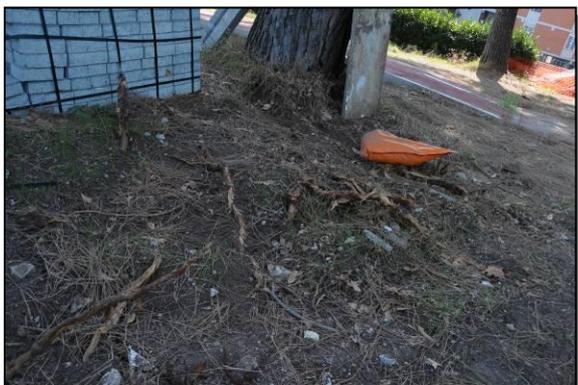
Il Comune di Roma, il 17/05/2002, ha emesso ed approvato con **deliberazione N°56**, un regolamento per **scavi stradali**, dove sono riportate le distanze minime da mantenere dalle alberature esistenti qualora siano effettuati scavi nelle loro vicinanze. Le alberature sono divise in 4 classi (A B C e D). I pini, gli abeti e i faggi appartengono alla classe C che obbliga ad una **distanza minima dello scavo di 3 mt.** Il CdQ ha denunciato questa situazione con lettera al "servizio giardini" del 24/08/2011.

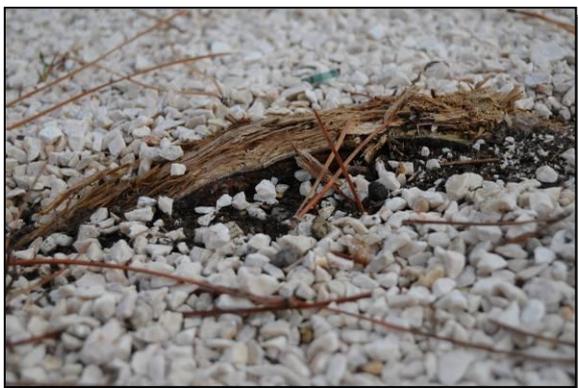
Sono visibili ed evidenti tuttora **radici affioranti** dal terreno che non renderanno facile la manutenzione resa obbligatoria dal D.M. 557 del 30/11/99 che all'Art 4 Comma 7, prevede: "*le piste ed i percorsi promiscui devono essere costantemente oggetto di interventi di manutenzione*". Purtroppo l'esperienza fatta su altre ciclabili ci insegna che una volta finito il lavoro, resta il più completo abbandono..... per sempre!!

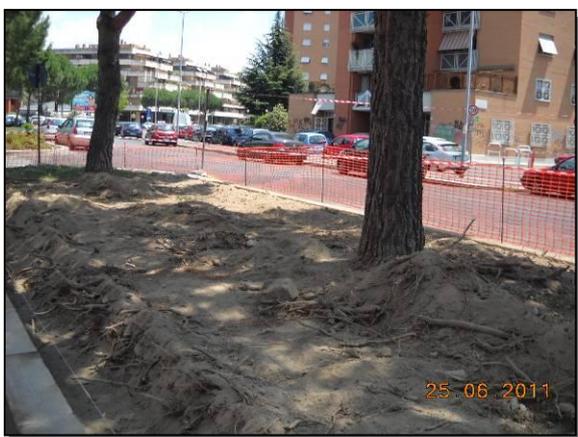
Lo **scavo** iniziato, e poi sospeso, nell'aiuola spartitraffico di via Bardanzellu mette in evidenza una **distanza non regolamentare dai fusti dei pini** e porta alla luce moltissime **radici tagliate** che renderanno precaria negli anni la stabilità degli stessi.

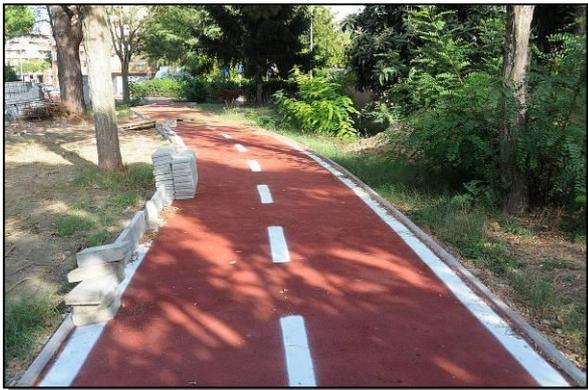
Anche senza un metro, risulta evidente come **non sia stata rispettata la distanza minima degli scavi** dagli arbusti costituiti essenzialmente da pini e abeti.

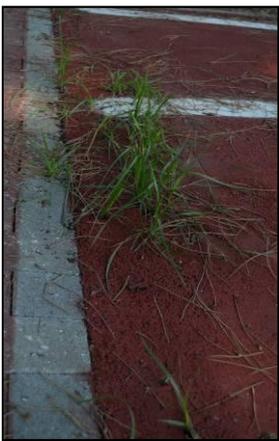
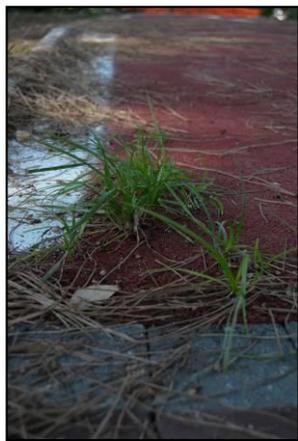
Nel breve tratto appena completato, l'**erba** sta già aggredendo le parti più sottili del manto della ciclabile.

Il D.M. 557 del 30/11/99 prevede, Art 4 Comma 7, "*Al fine di garantire nel tempo l'accessibilità degli itinerari e la sicurezza della circolazione, le piste ed i percorsi promiscui devono essere costantemente oggetto di interventi di manutenzione*". Se questo è l'inizio, possiamo già immaginare cosa accadrà nel lasso di un brevissimo anno

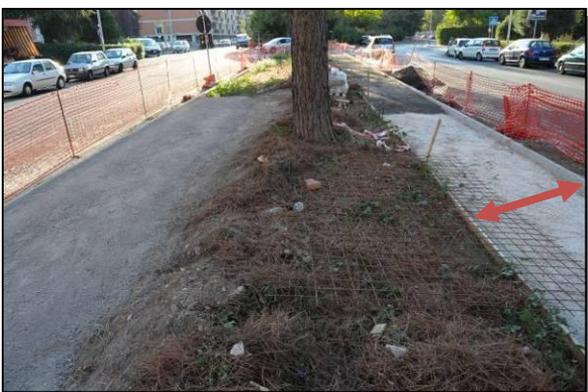
Alla fine di Ottobre 2011, dopo un fermo lavori di circa 30 giorni, sono tornati gli operai per 2 giorni ed hanno **coperto il fondo di parte degli scavi**. Hanno eseguito due "prove" di manto per la ciclabile. Uno a base **cementizia** ed uno a base **pozzolana**. Riteniamo che tali "prove" abbiano lo scopo di **testare soluzioni** che non richiedano scavi vicino ai pini. **La larghezza della carreggiata ciclabile è di 1.4 mt.** Il D.M. 30/11/99 prevede un minimo di 1.5 mt.

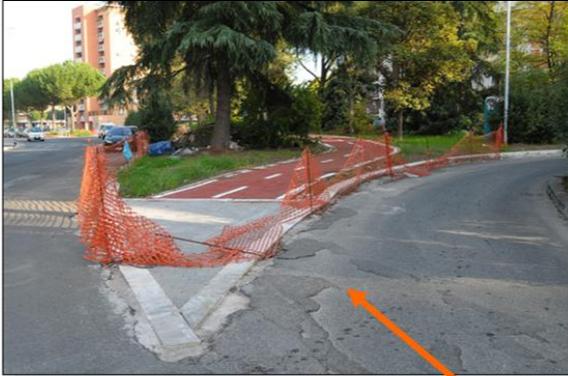
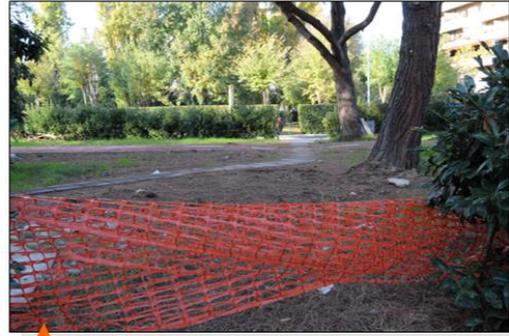
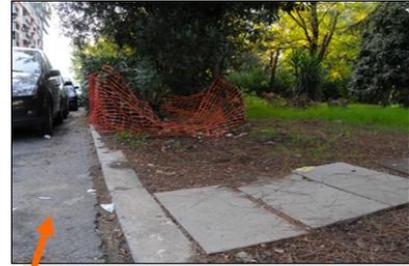
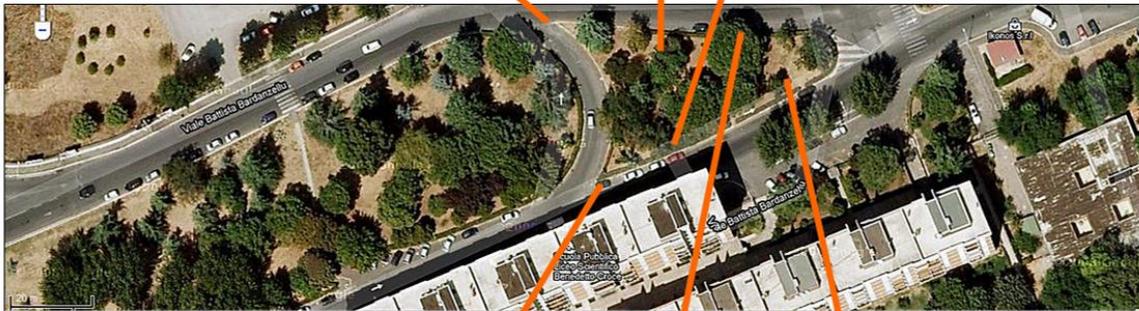
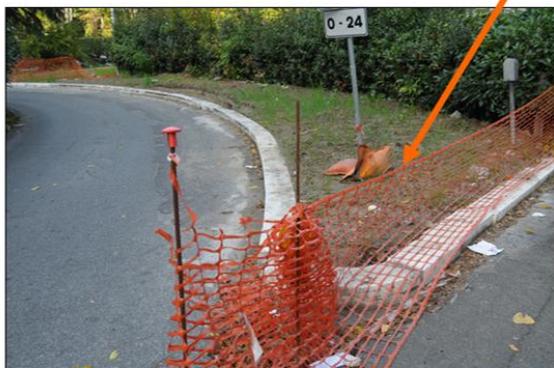
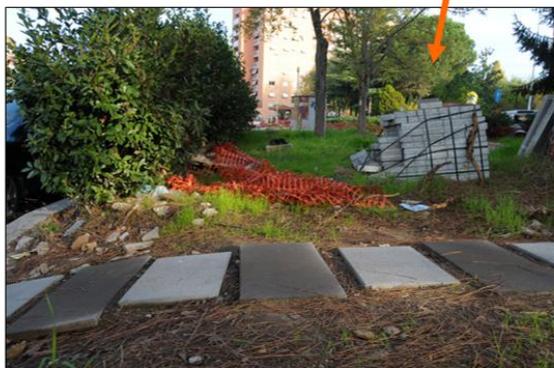
Il perdurare della sospensione dei lavori sta provocando un inaccettabile abbandono delle aree dove crescono erbacce e stanno venendo meno le protezioni.

Le aree che erano "in lavorazione" hanno perso, nel tempo, ogni elemento messo in atto per garantirne la sicurezza. Sono ad oggi "solo" 2 mesi di fermo lavori.

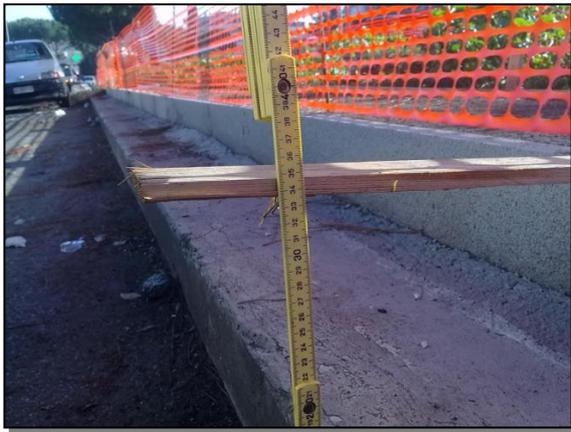
Il piano pista ciclabile risulta 35 cm più alto rispetto al piano stradale.

La distanza del ciglio ciclabile dal ciglio strada è di circa 40 cm.

Non esistono, almeno per ora, protezioni che tutelino i due traffici paralleli.

La possibilità che un ciclista invada la strada dedicata alle auto e che un'auto invada la pista ciclabile è realistica.

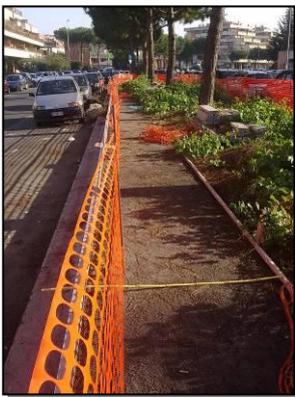
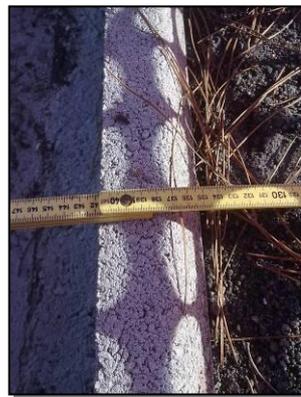
Ora la recinzione è stata spostata all'interno dello square centrale liberando il ciglio stradale.

Confermiamo che la larghezza del percorso ciclabile costruito a Settembre, risulta inferiore a 1.5 mt, massetti di bordo compresi.

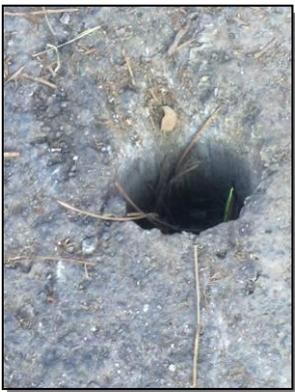
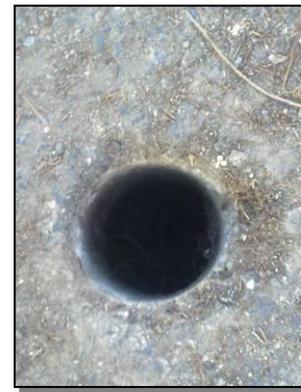
Lo spostamento della recinzione ha lasciato sull'asfalto una cinquantina di fori di dimensioni spropositate rispetto al piccolo tondino in ferro che sostiene la recinzione in plastica.

Sembrano fori destinati a contenere un tubo innocenti.

Questa esagerazione comprometterà ulteriormente il manto di asfalto che già da anni risulta privo di ogni tipo di manutenzione.

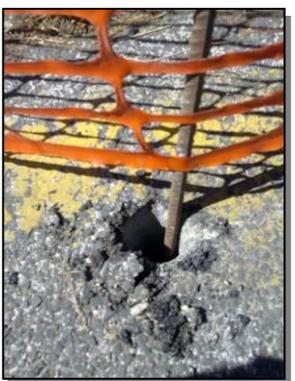
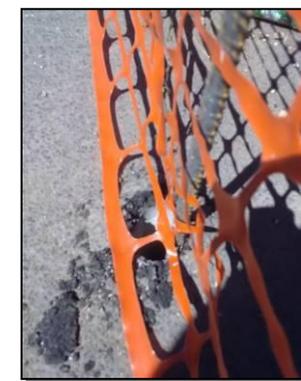
La vecchia recinzione sorgeva sul ciclo della strada rendendo difficoltosi i parcheggi e creando pericolo per la circolazione.

Si notano i grossi fori sull'asfalto che ospitavano i tondini in ferro.
