Comitato di Quartiere  
"Colli Aniene"

## PERCORSO CICLOPEDONALE TOGLIATTI-CERVELLETTA

### ***Studi e proposte per godere di un'opera pubblica***

Roma - Novembre 2011

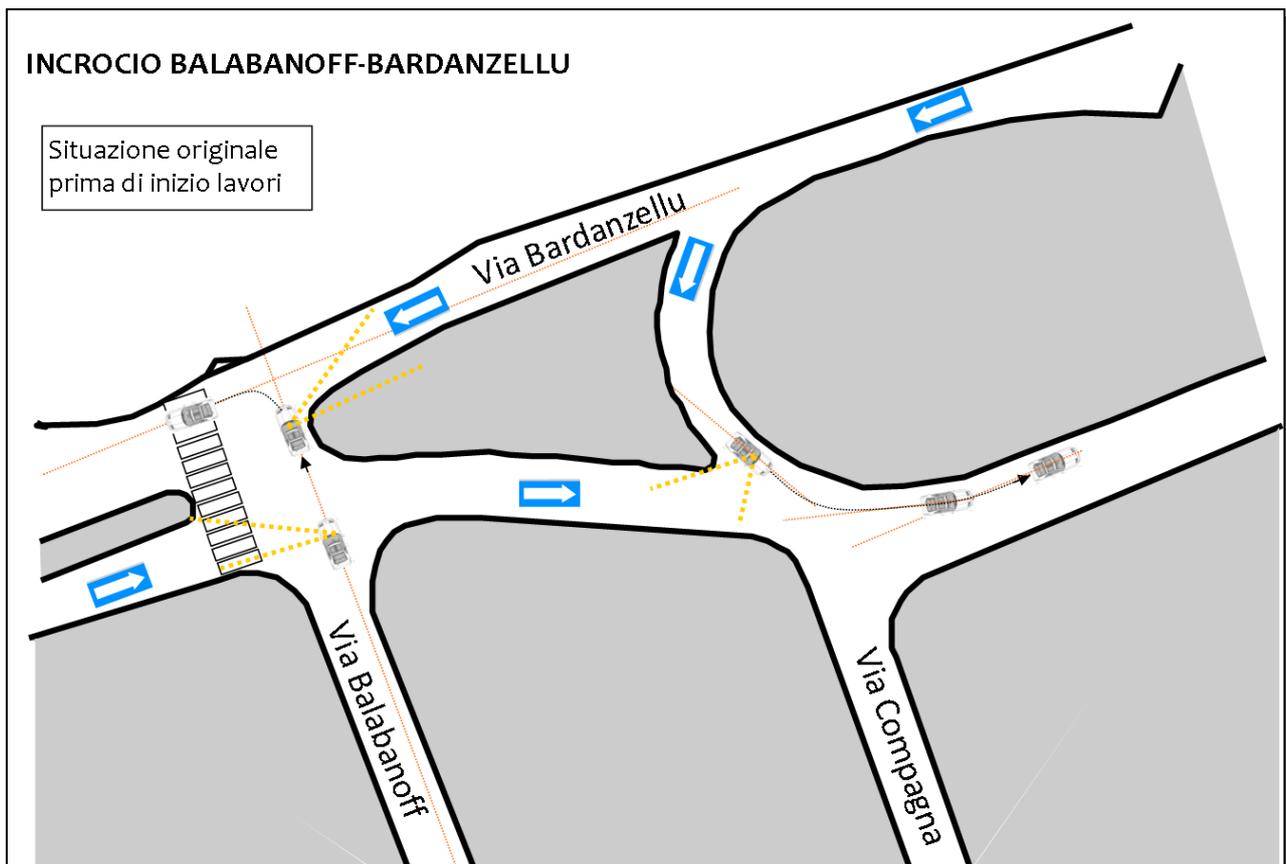
Questa sopra è una semplice mappa che presenta la planimetria dell'area prima dell'inizio lavori. L'incrocio da Balabanoff verso Bardanzellu mantiene una buona visibilità e permette alle auto di immettersi all'incrocio a 90°. La conversione a U da Bardanzellu a Bardanzellu, è di per se già pericolosa ma mantiene un minimo di visibilità durante l'immissione pur se l'ingresso avviene ad appena 30°.

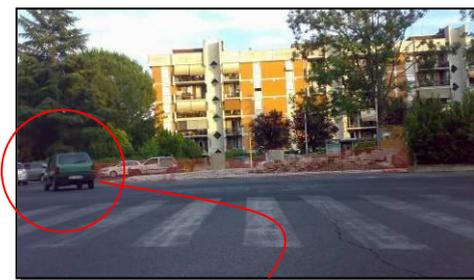
Questo è quanto vede di fronte a se l'automobilista che proviene da via Balabanoff e vuole poi girare a sinistra per immettersi su via Bardanzellu. E' obbligato ad abbandonare il naturale percorso per fare **un tratto contromano** e inserirsi nell'incrocio a **45°** portando le ruote anteriori sulle strisce pedonali, impossibilitato ad affrontare l'incrocio a 90°. Questo avviene perché il normale e naturale senso di marcia viene bruscamente ed innaturalmente interrotto dalla nuova isola che obbliga ad una inconsueta manovra.

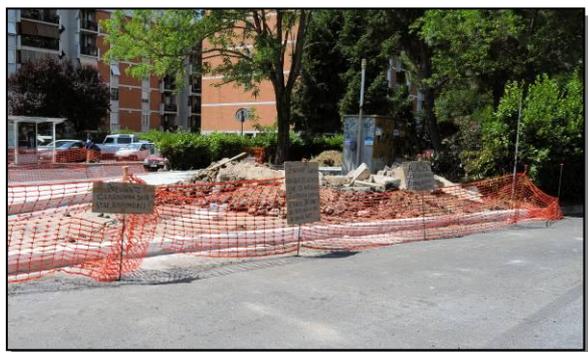
Anche senza un metro, risulta evidente come **non sia stata rispettata la distanza minima degli scavi** dagli arbusti costituiti essenzialmente da pini e abeti.

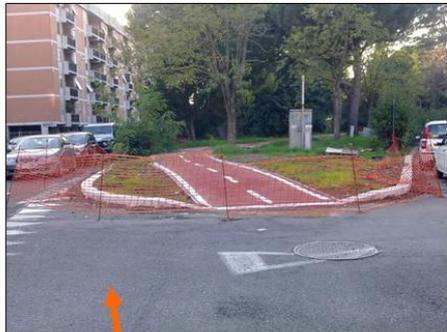
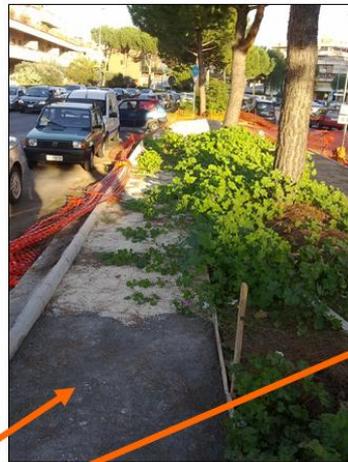
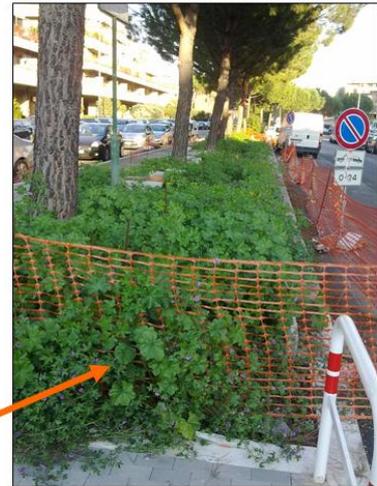
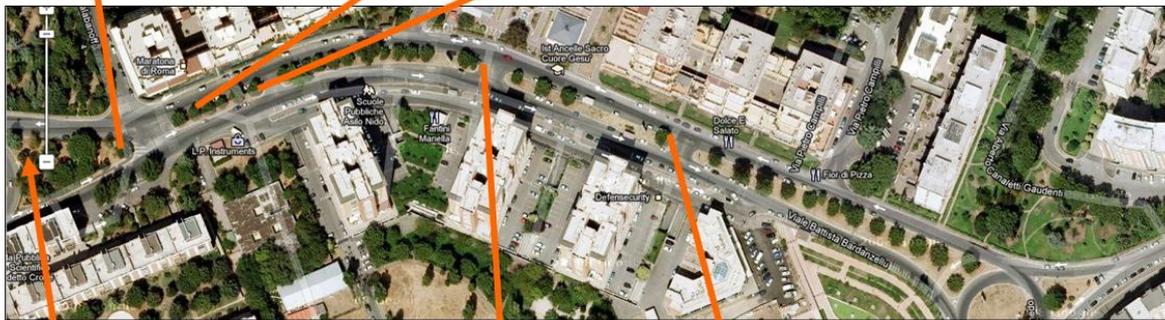
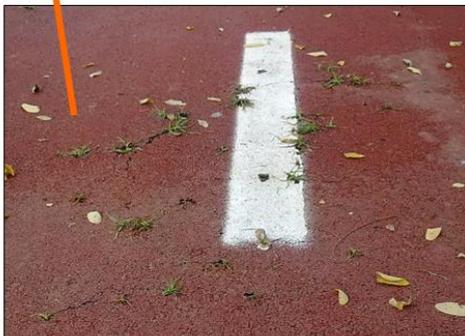
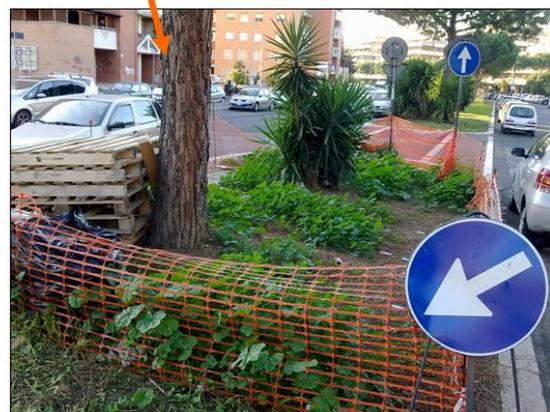
SITUAZIONE STATO LAVORI  
*Al 18 Novembre 2011*

Il perdurare della sospensione dei lavori sta provocando un inaccettabile abbandono delle aree dove crescono erbacce e stanno venendo meno le protezioni.

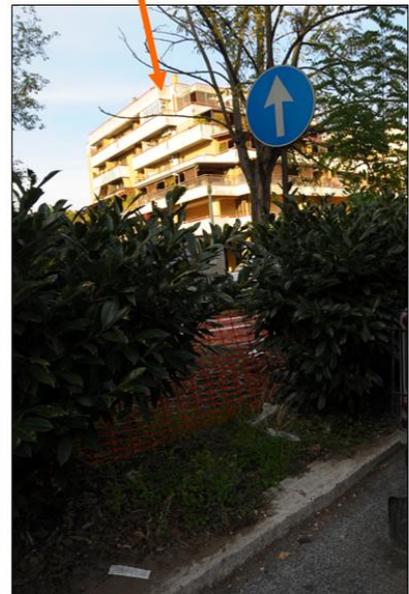
SITUAZIONE STATO LAVORI  
*Al 18 Novembre 2011*

Le aree che erano "in lavorazione" hanno perso, nel tempo, ogni elemento messo in atto per garantirne la sicurezza. Sono ad oggi "solo" 2 mesi di fermo lavori.

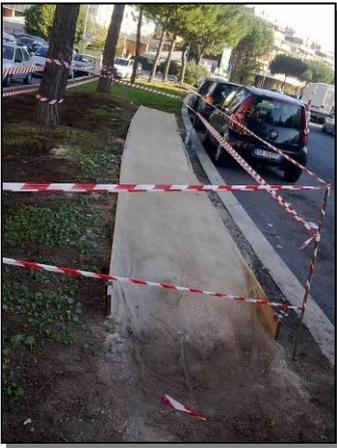
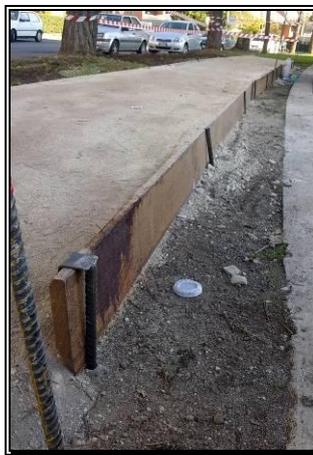
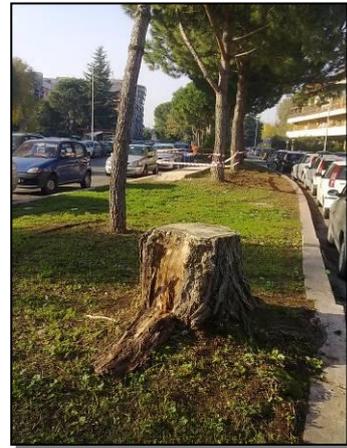
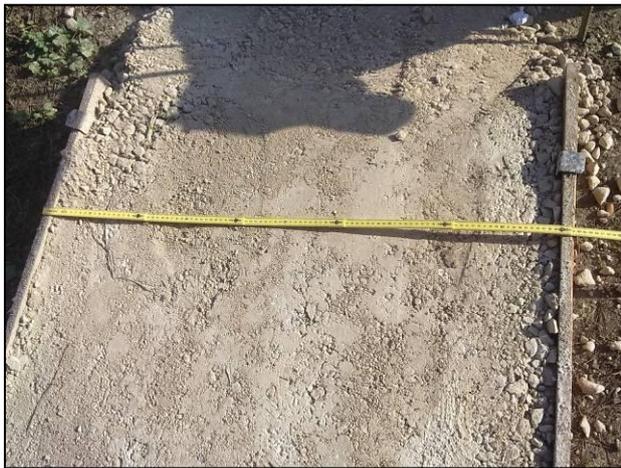
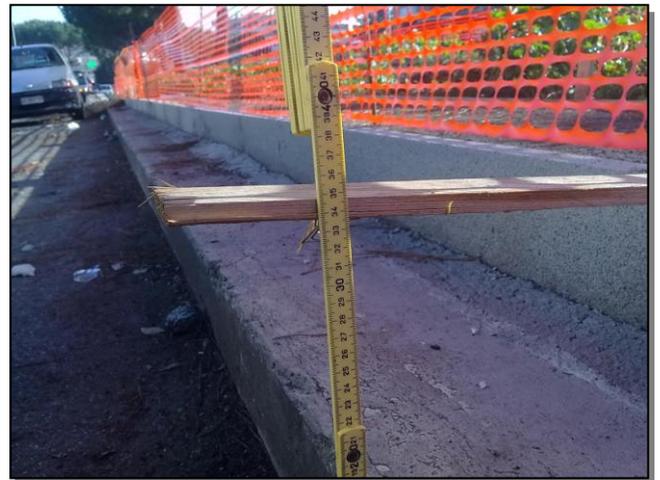
Dobbiamo rilevare ancora una volta la pericolosità di tale percorso che si eleva per 35 cm dal manto stradale e da cui dista altrettanto. La vicinanza auto-biciclette ci sembra esagerata.

Dobbiamo anche rilevare che i pini lasceranno cadere grandi quantità di aghi secchi sulla pista che diventerà oltremodo sdruciolevole a meno di una costante pulizia/manutenzione.

Il piano pista ciclabile risulta 35 cm più alto rispetto al piano stradale.
